Mätning av energiförbrukning hos utespa Vita Grand

Mätning av effekt och beräkning av energiförbrukning hos ett ute spa.

Utespa modell Vita Grand, Tillverkad av MAAX Spas Industries Corp. 25605 South Arizona Avenue Chandler, Arizona 85248, USA.
Badet levererades av Folkpool AB.
Provobjektet ankom SP 18 oktober 2013 och var i bra skick.
Badets serienummer: #GRD130800019

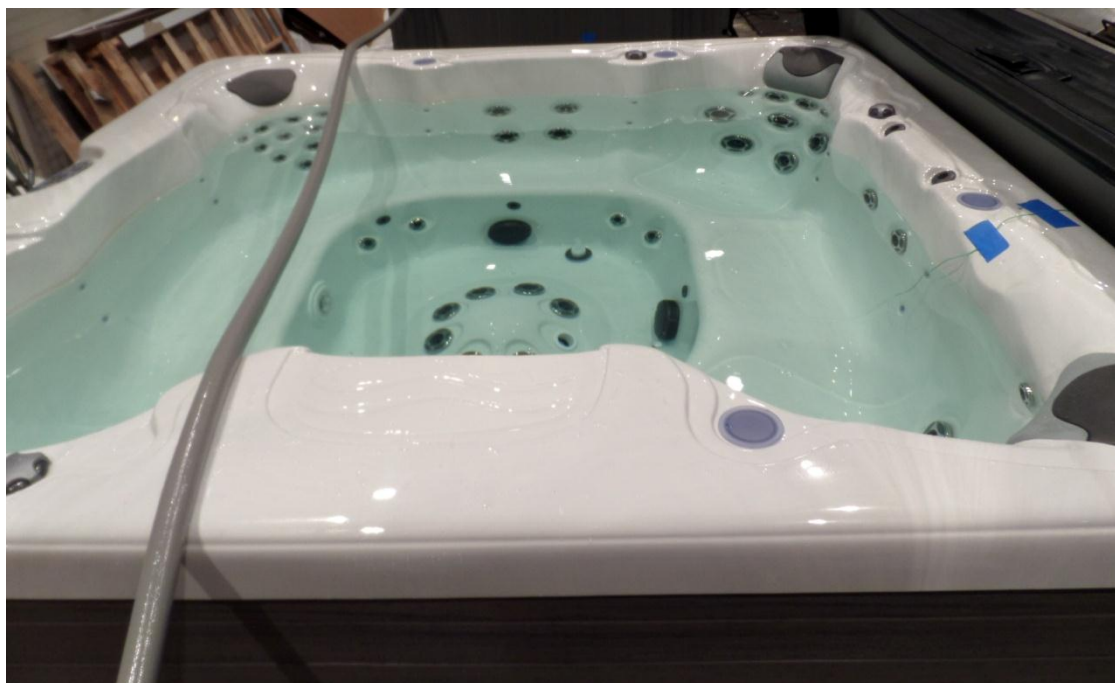
Bilaga 1

Identifikation Vita Grand (uppgifter från uppdragsgivaren)

Obs! Den grå slangen som går över badet tillhör inte badet.

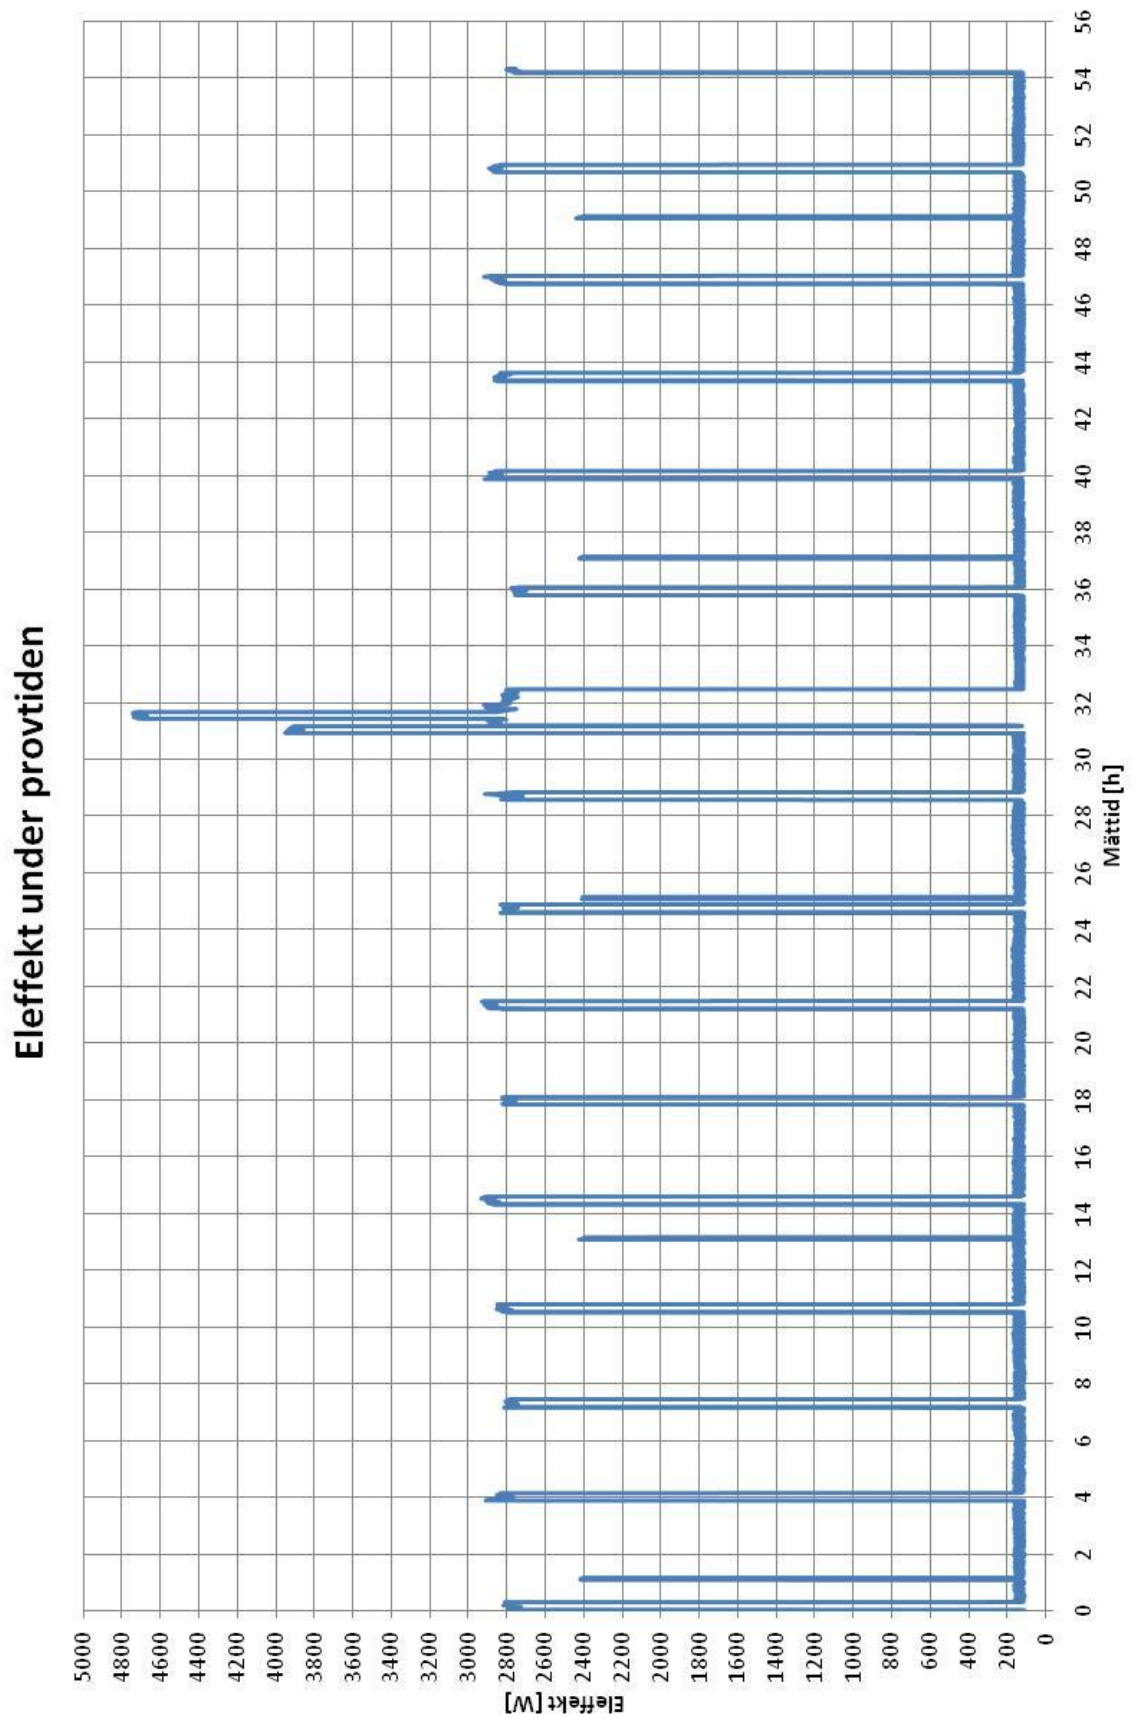
Bilaga 2

Badets energiförbrukning under dessa två dygn presenteras nedan under resultat. Ett diagram över badets effektförbrukning presenteras i bilaga 2.

Timmarna nedan hänvisar till motsvarande timme i diagrammet i bilaga 2

Ovanstående dygnsenergiförbrukning är beräknad utifrån energiförbrukningen mellan timme 0-28,5.

Energiförbrukning ett dygn med 30 minuters bad +15 minuters rengöring (timme 30,9-54,9)
