Folkpool AB
Ullängsvägen 1
153 30 JÄRNA

Mätning av energiförbrukning hos utespa Nordic Impulse DP N (2 bilagor)

**SP Sveriges Tekniska Forskningsinstitut
Energiteknik - Klimatsimulering**

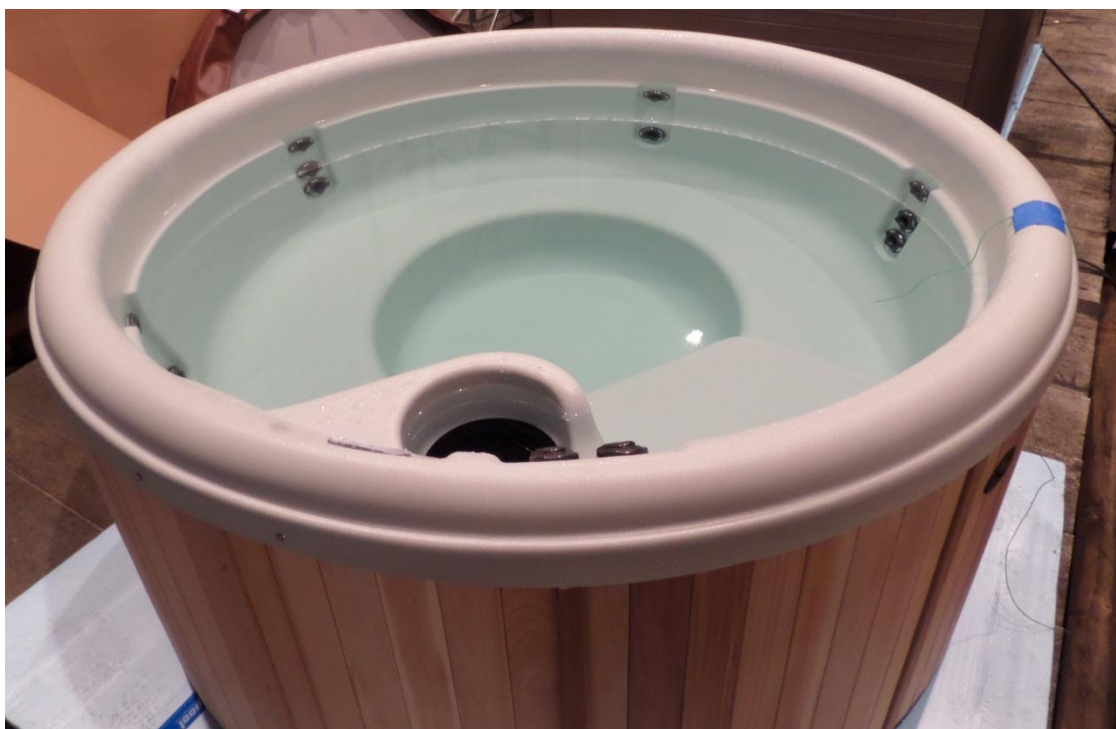
Bilaga 1

Identifikation Nordic Impulse DP N (uppgifter från uppdragsgivaren)

Storlek	Diameter 200 cm, höjd 90 cm
Vikt	130 kg tom, 1280 kg fylld
Volym	1 035 liter
Antal personer	5 pers
Jetmunstycken	12 st justerbara med separat luft kontroll
Jet Pump	1,5 hk, 2-hastighets pump
System:	2,4 m2 filter, cd-ozon
Värmare:	2 kW värmare
Styrning:	Digital kontroll med automatiska program
Belysning	LED belysning
Termolock	10 cm tjockt, sluttande, låsbart

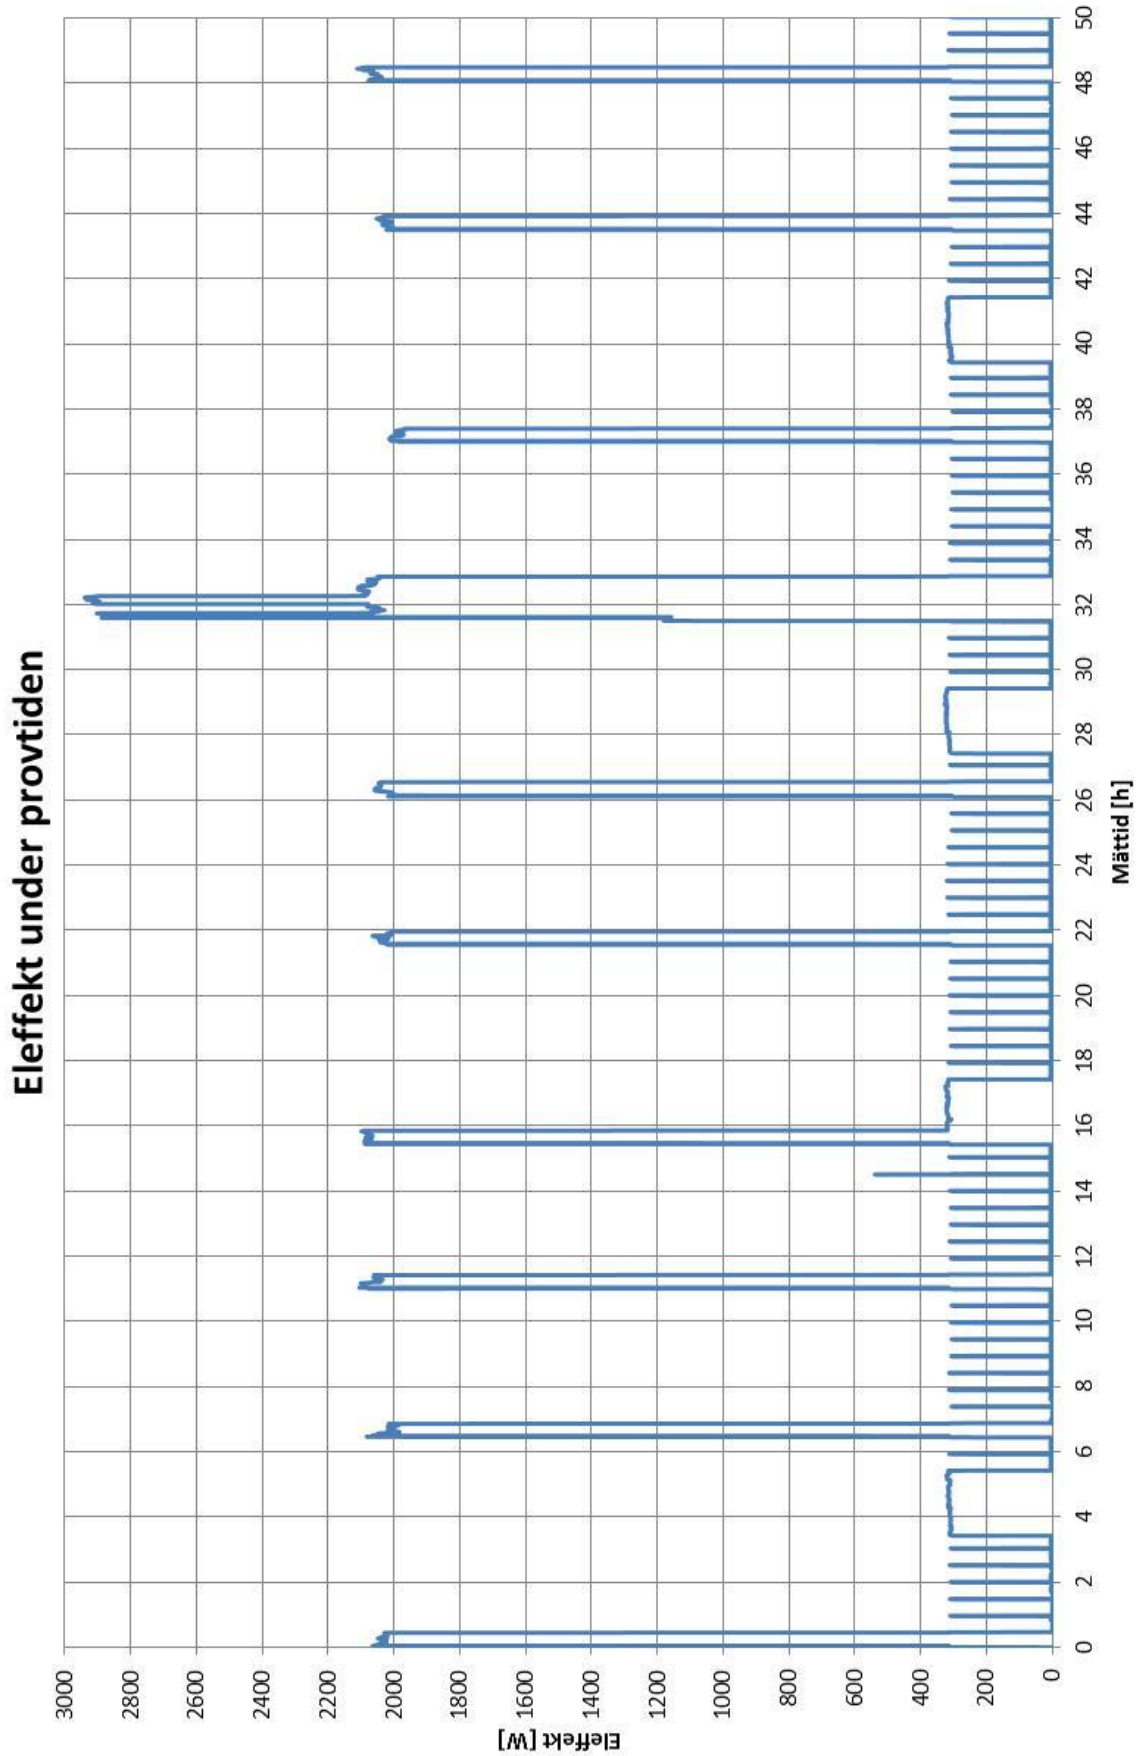
Bilaga 2

Badets energiförbrukning under dessa två dygn presenteras nedan under resultat. Ett diagram över badets effektförbrukning presenteras i bilaga 2.

Timmarna nedan hänvisar till motsvarande timme i diagrammet i bilaga 2

Ovanstående dygnsenergiförbrukning är beräknad utifrån energiförbrukningen mellan timme 0-26,1.

Energiförbrukning ett dygn med 30 minuters bad +15 minuters rengöring (timme 31,5-32,25)

Tid	Energiförbrukning [kWh]
31,5-55,5 (24h)	7,7

Energiförbrukning under uppvärmningsfasen

Vattnets starttemp i mätpunkten	14,0°C
Vattentemperatur i mätpunkten vid 1:a elpatronfrånslag	37,7°C
Tid	16,9h
Energiförbrukning	34,7 kWh
